## Arlanda flygplats - Förlängning av bana 3

### Beskrivning geoteknik och hydrogeologi

Titel: Arlanda flygplats - Förlängning bana 3, Geoteknik och hydrogeologi  
Objektnr: 104486

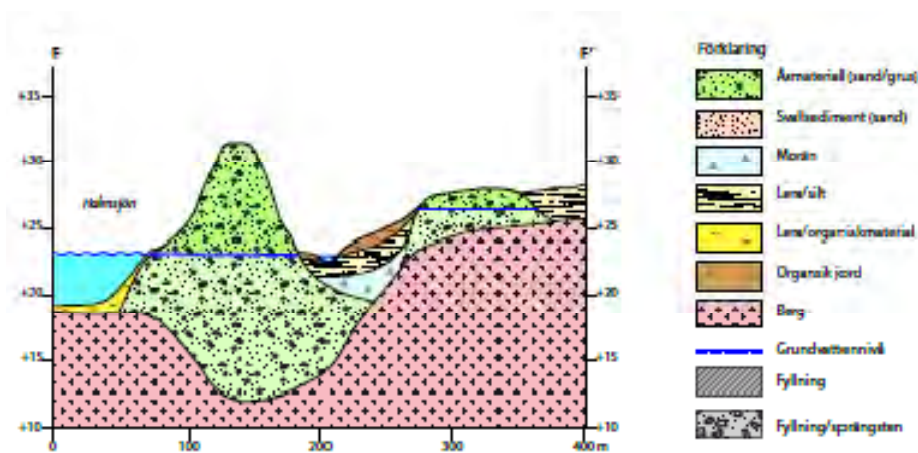
Figur 3 Schematisk tvärprofil genom Långåsen mot Halmsjön [18]. Observera den förvrängda höjd- och längdskalan.

I Figur 3 visas ett exempel på schematisk tvärprofil genom Långåsen i anslutning till Halmsjön [18]. I verkligheten är åsen betydligt mer komplex uppbyggd.

Fortsättningen av profilen på land saknar lerskikt i undersökta punkter (friktionsmaterial) förutom i V110 där ett tunt lerskikt förekommer på nivå +22 m (se bilaga 1). Ett lerskikt skulle hindra hydraulisk kommunikation mellan åsen och Halmsjön. Den principiella tvärprofilen av åsen i Figur 3 antyder ett lerskikt på åsens sida. Detta har dock inte kunna bekräftas av utförda borrningar och ej heller av den manuella kartering som genomförts efter Halmsjöns östra sida. Det är emellertid möjligt att utsvallat friktionsmaterial överlagrar ett eventuellt lerskikt. Utförda borrningar har i så fall inte utförts till tillräckligt djup för att penetrera detta. Den första borrpunkten vid strandkant (V110) går ner till +20.6. Långåsen är komplext uppbyggt med flera åskärnor vilket illustreras i Figur 5. Swedavia avser att ytterligare studera kontakten mellan sjön och åsens östra strand för att få en mer komplett bild av förhållandena.

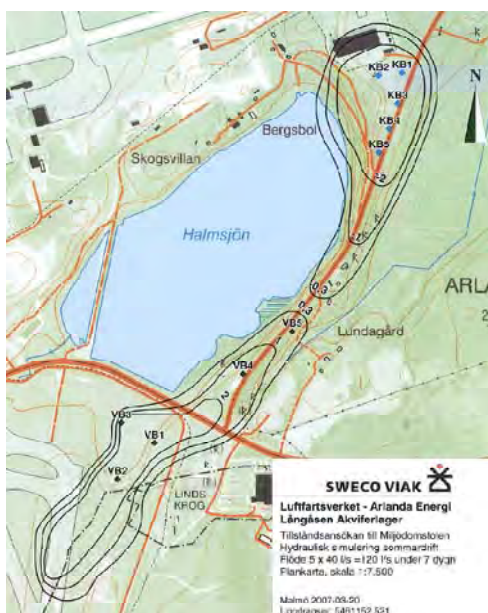
**Figur 4** Planerade brunnslägen samt hydraulisk simulering av sommardriftfall för akvifervärmelager (sänkta nivåer i norr och höjda nivåer i syd) [18]. Såväl brunnslägen som grundvattennivåer kan avvika från verkliga.

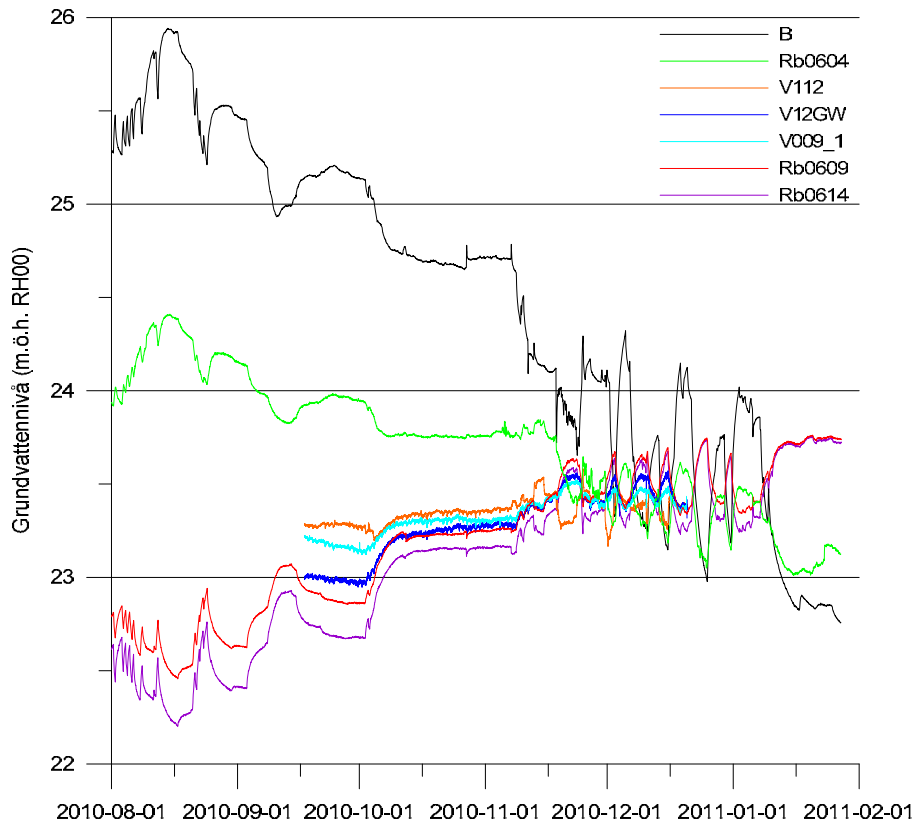
Figur 9. Uppmätta grundvattennivåer med självregistrerande tryckgivare. B ligger nära brunnar till akviferlagret i södra delen av åsen och Rb0614 ligger nära brunnar i den norra delen. V009 och V12GW sitter i friktionslager under sjön. GV-gruppen: B, RB0614, Rb0609, Rb0604, Vectura: Övriga rör. Halmsjöns nivå: 23.45 möh.

Figur 9 visar nivåerna i friktionslagret under sjön och hur de varierar i förhållande till brunnarna i syd (B) och norr (Rb0614). Man ser tydligt hur nivåerna B och Rb0614 minskar respektive ökar från augusti till december. Under oktober och början av november sker en period där driftsituationen är relativt konstant (lågt flöde?). Under första halvan av november sker en övergång till vinterdrift (pumpning i söder och infiltration i norr). Flödet varierar påtagligt i tiden och ger upphov till omvända responser i B och Rb0614. Man kan tydligt se hur rören i friktionslagret under sjön samvarierar med Rb0614. Grundvattenflödet är under nästan hela mätperioden från söder mot norr. Under januari 2011 och under kortare perioder i december 2010 har flödet reverserats och är då riktat från norr mot syd.

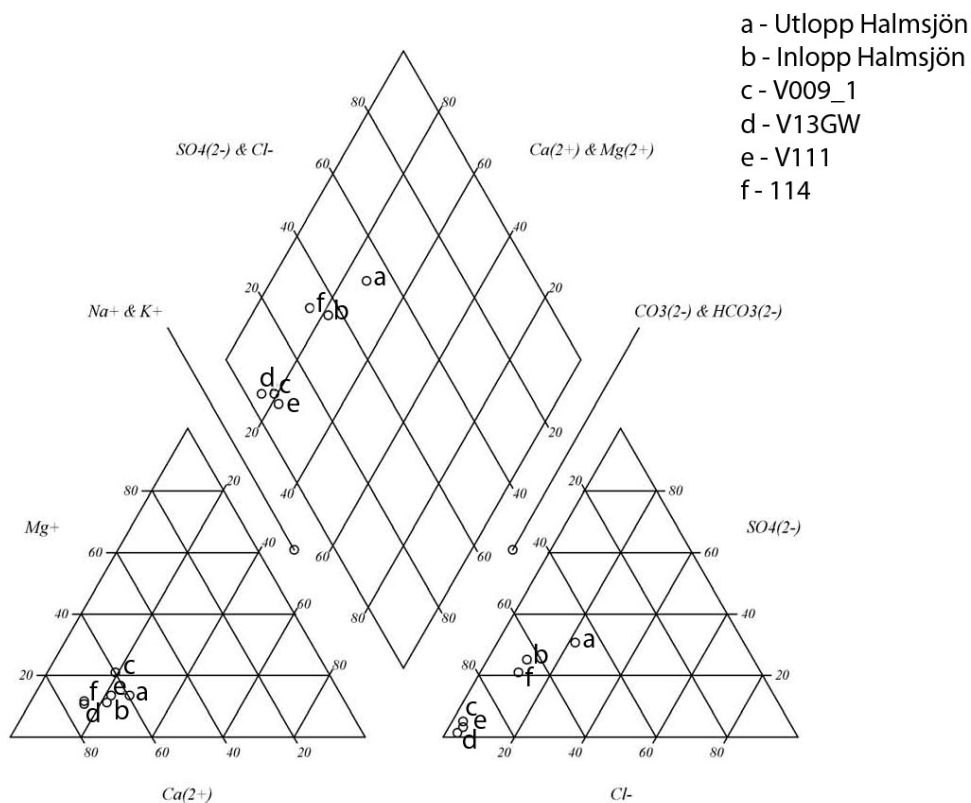
**Figur 12. Piper plot för grund- och ytvatten vid Halmsjön baserad på analysresultat från provtagning 15 september 2010. Genom placeringen i diagrammet kan olika vattens jonsammansättning jämföras. Diagrammet består av tre delar. I de två triangulära delarna anges den relativa halten av ämnena. Dessa är projicerade på den rombiska delen.**

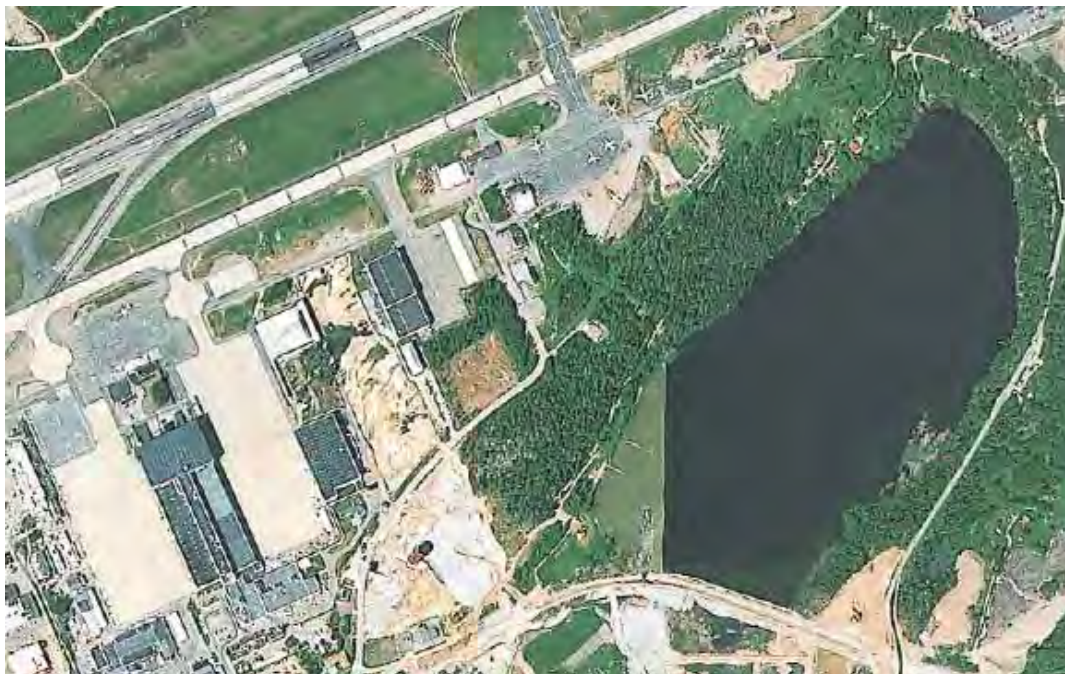
*Figur 13. Flygbild över Halmsjön i samband med ljusrampens byggande. Grumling är genom skyddsåtgärder begränsad till den västra delen av sjön.*

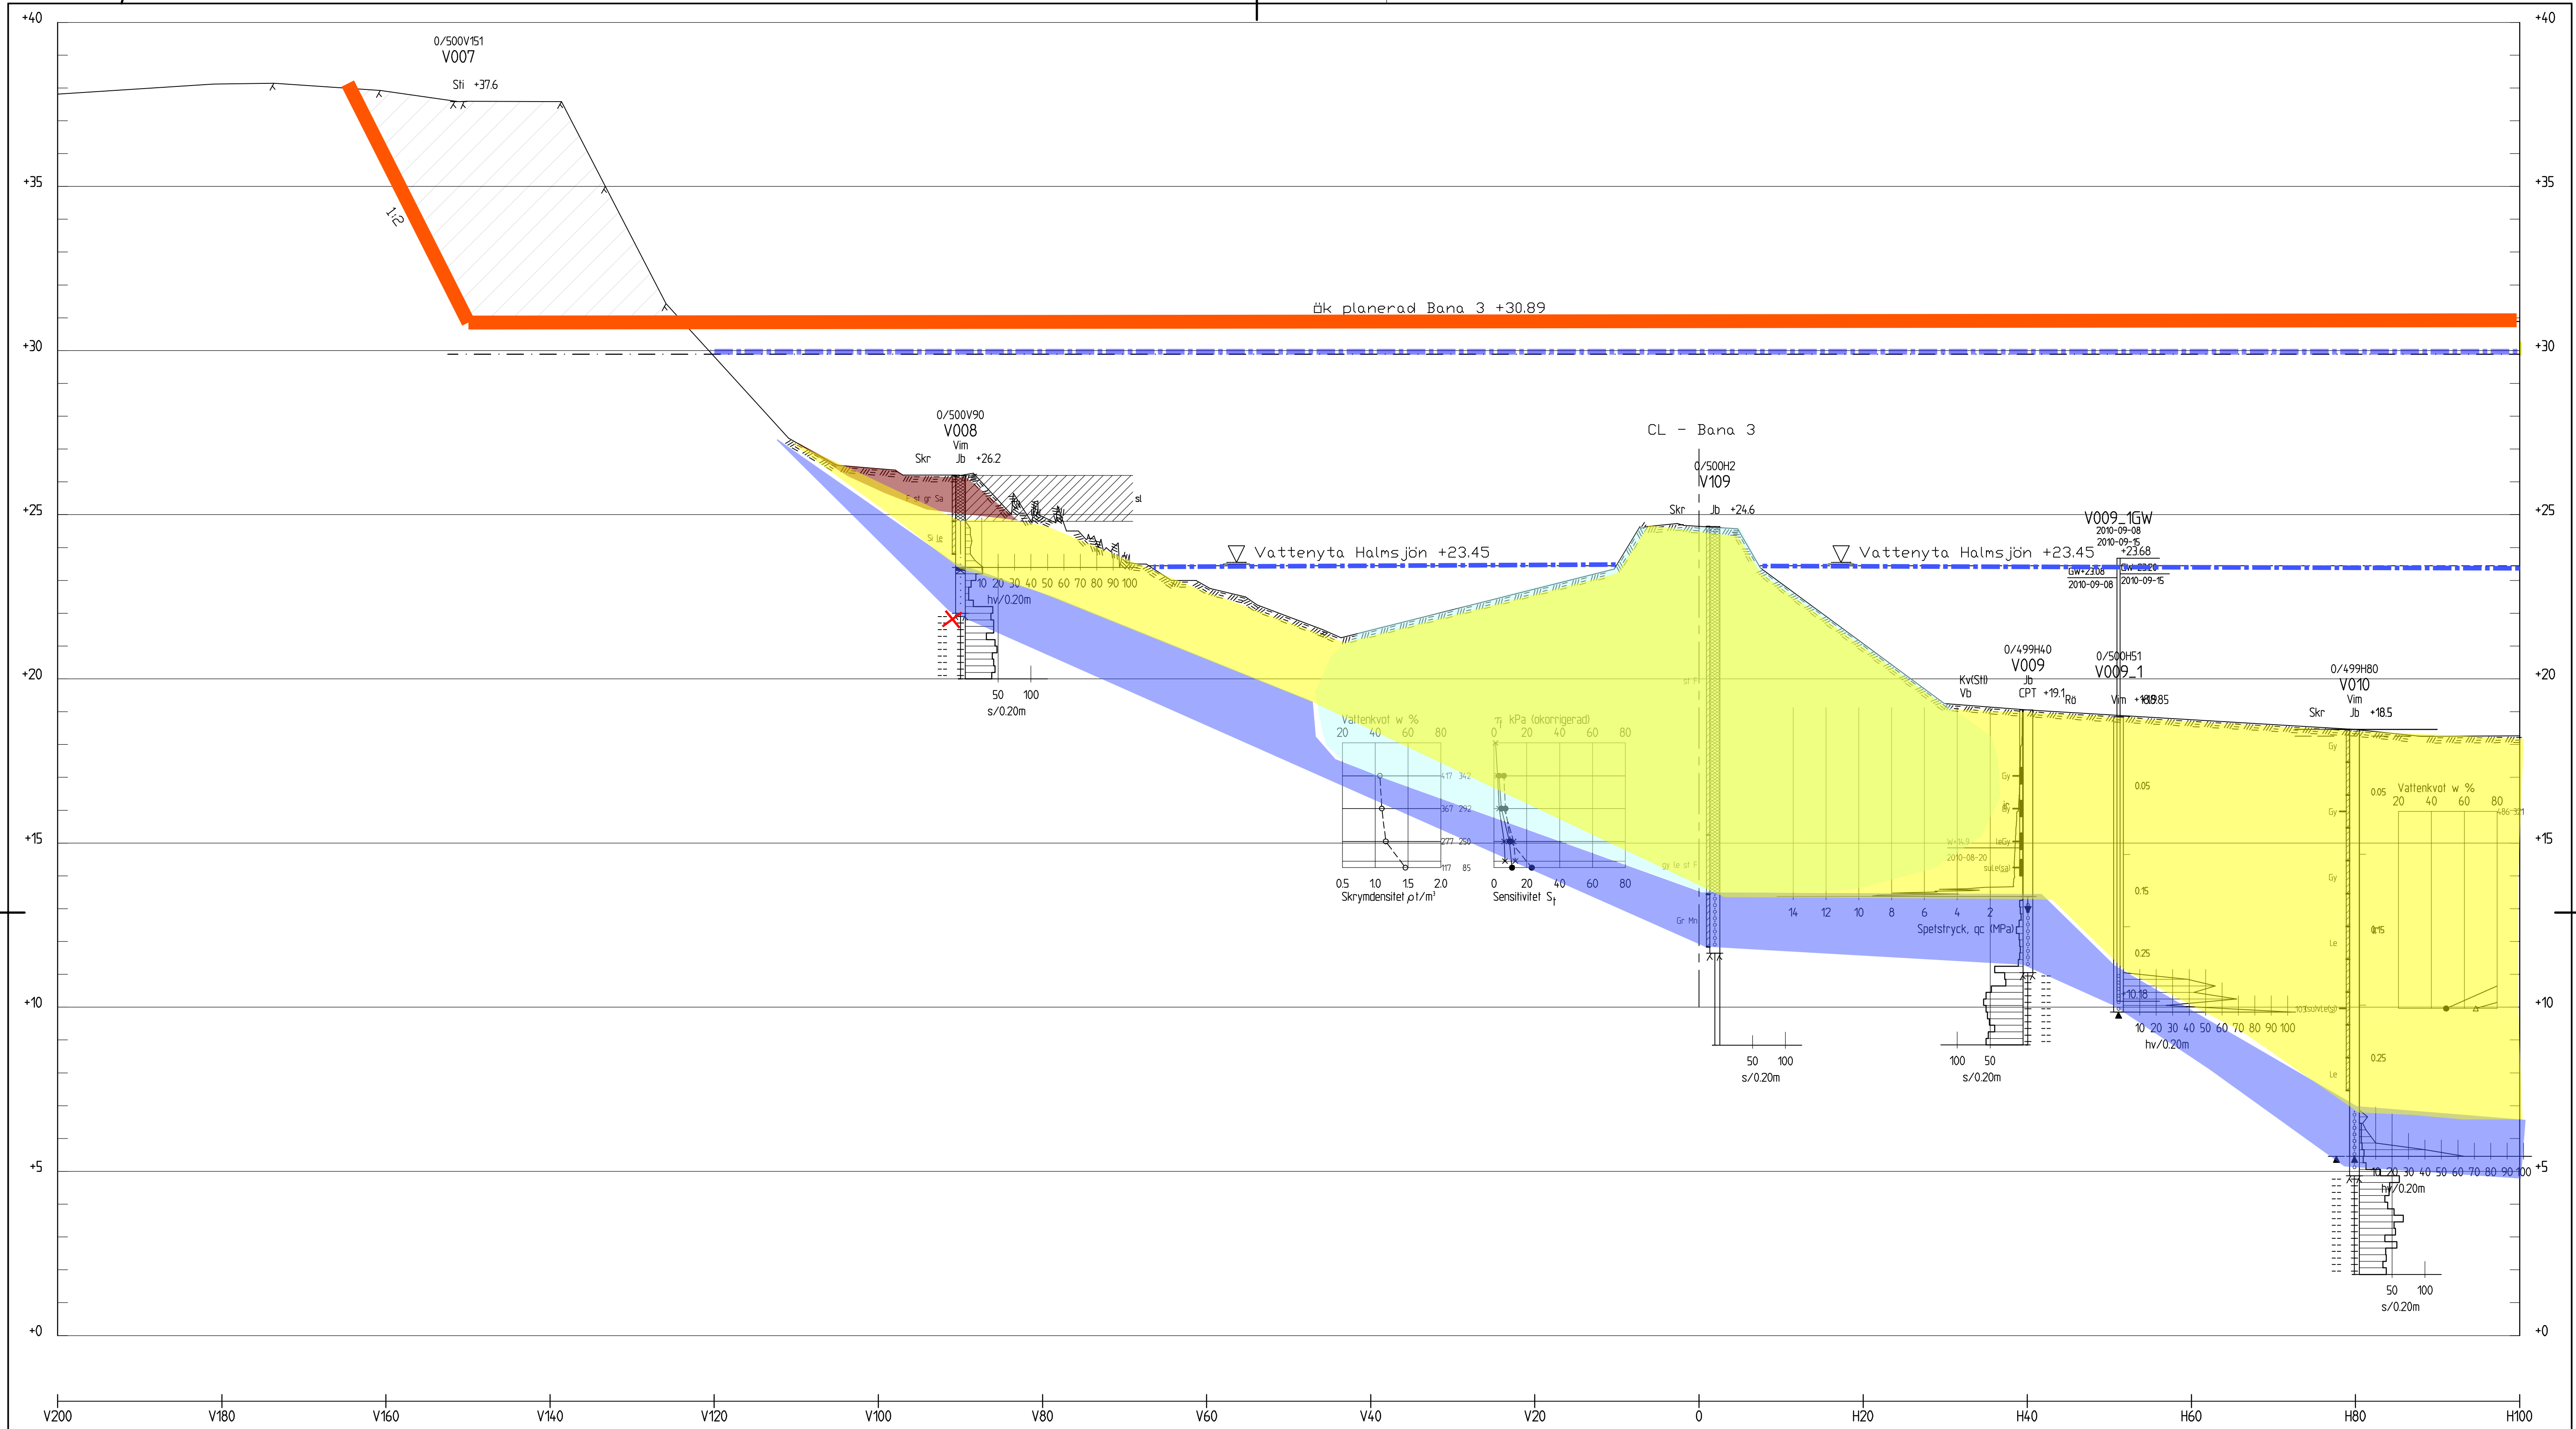
TVÄRSEKTION 0/500  
H 1: 100 L 1: 400

**FYLLNING**
